超高壓及高壓斷路器
無障礙自由跳脫系統
POCT(Passive Over Current Trip)

測試報告

龍門科技公司專利產品斷流器(POCT, Passive Over Current Trip) 設計裝置在高壓/超高壓斷路器上作為不需控制電源的機械式故障電流自動跳脫裝置，以強化斷路器能夠-斷流自保-的核心價值功能。本測試是實際將 POCT 裝設在中興電工生產的 345kV GCB(SF6) 氣體絕緣斷路器上，依據 IEC62271-100(2012)/CNS15156-100 「GCB 斷路器特性試驗」進行出廠前線上測試，主要包括斷路器的允許延遲跳脫時間和開啟時間。

7. CB 動作開啟特性試驗時間測定：

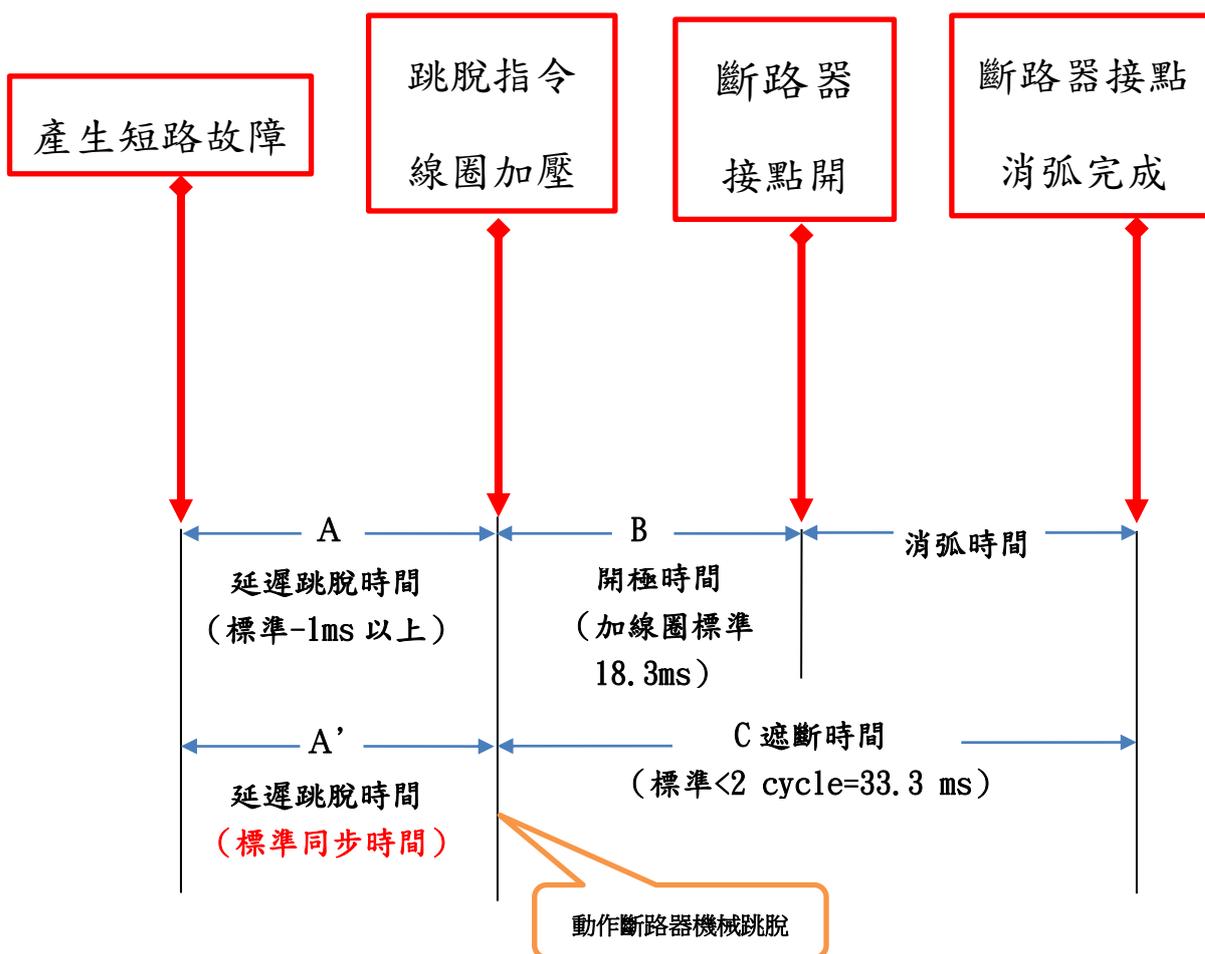
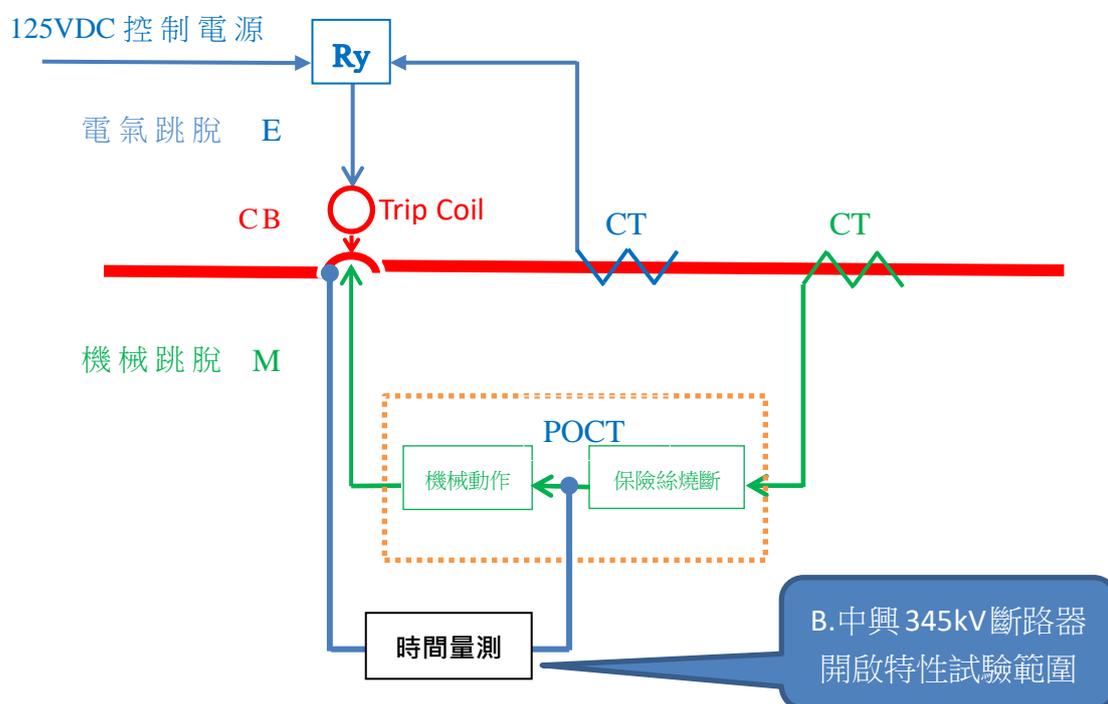
8-1 GCB 斷路器特性試驗示意圖

345kV GCB 氣體絕緣斷路器開啟特性試驗時間 標準:2 週波(33.3ms)

內完成。中興 CB 開啟動作時間特性要求 保證值 ≤ 18.3 ms(未含消
弧時間)

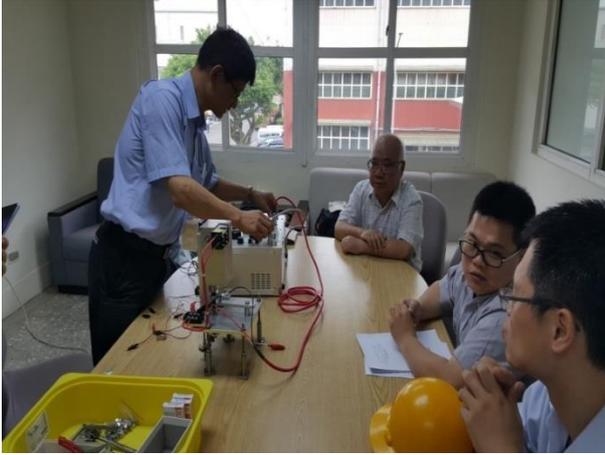
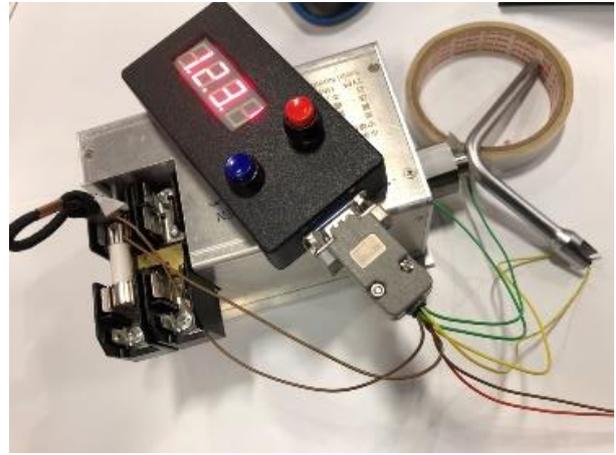
9.1. (1) 4/30 裝置連接狀況與時間量測器現場接線 POCT 桌上測試

POCT(NO. 5 HM-C18-08 Y0005)時間量測

POCT 測試用儀器

桌上測試 POCT 動作時間：A' ms

項目	第 1 次	第 2 次	使用時間量測器, 手動跳脫訊號, 開啟 POCT 始動時間之二次數據.
POCT A' 動作時間	11.23	12.78

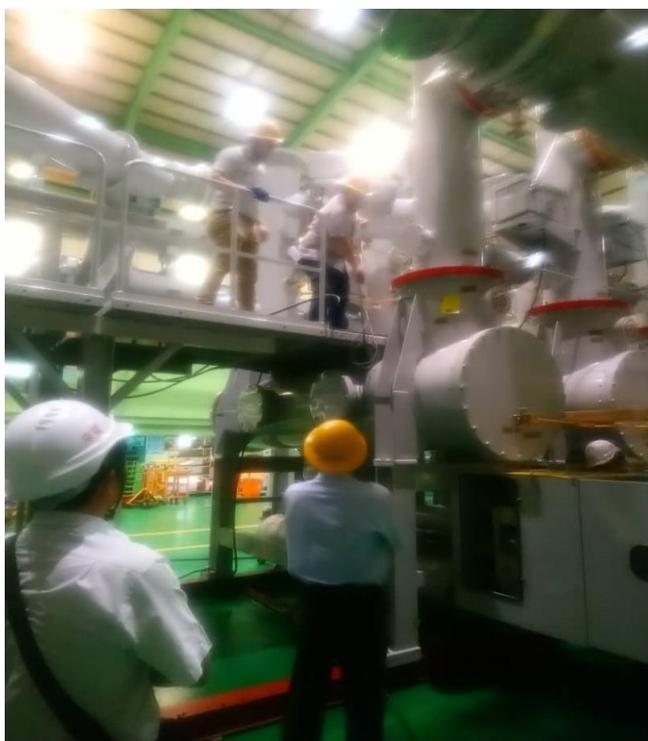
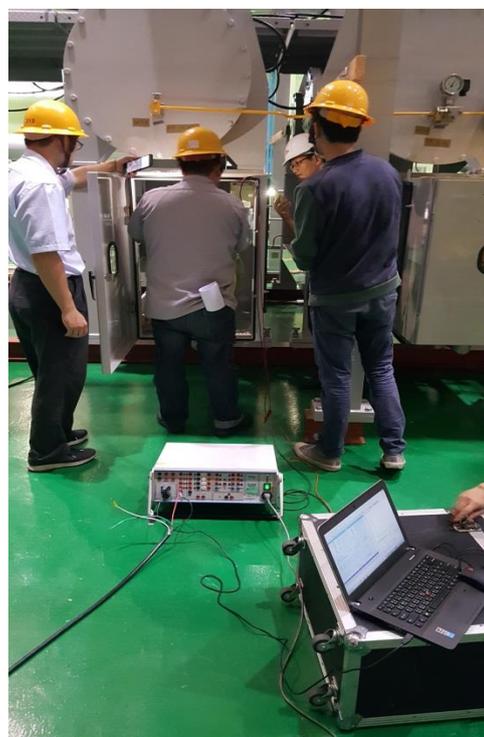
9.1.(2) 4/30 POCT 安裝於中興電工 345kV 斷路器現場圖片

4/30 POCT 安裝現場

4/30 POCT 安裝中興現場測試

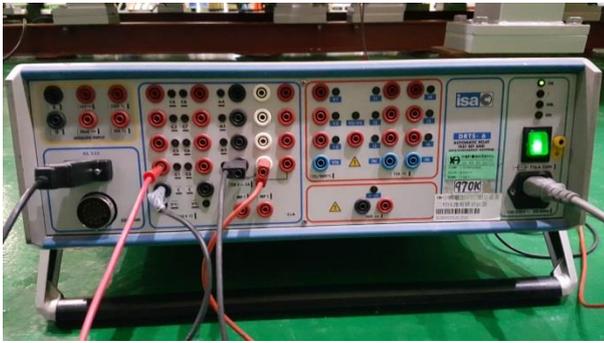
中興電工測試儀器

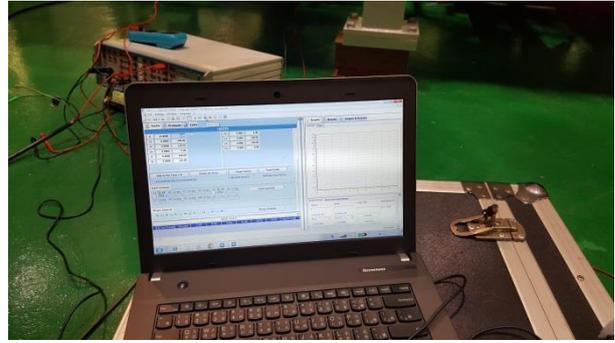
中興測試電腦

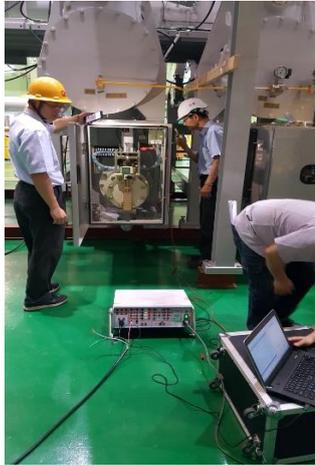
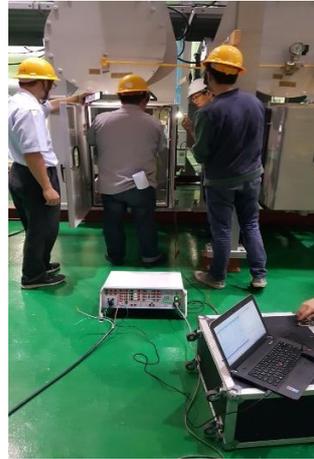
4/30 NO.5 HM-C18-08Y0005 POCT 斷路器上之動作時間:B (ms)

項目	區間 標準	加電流開始 至 B 結束	加電流開始 至 A' 結束'	B 動作時間	使用電驛測試器, 模擬 CT 故障 電流跳脫訊號, 自動跳脫開啟動 作時間電腦紀錄之數據. (ms)
時間	≤18.3	281.9	265.6	16.3

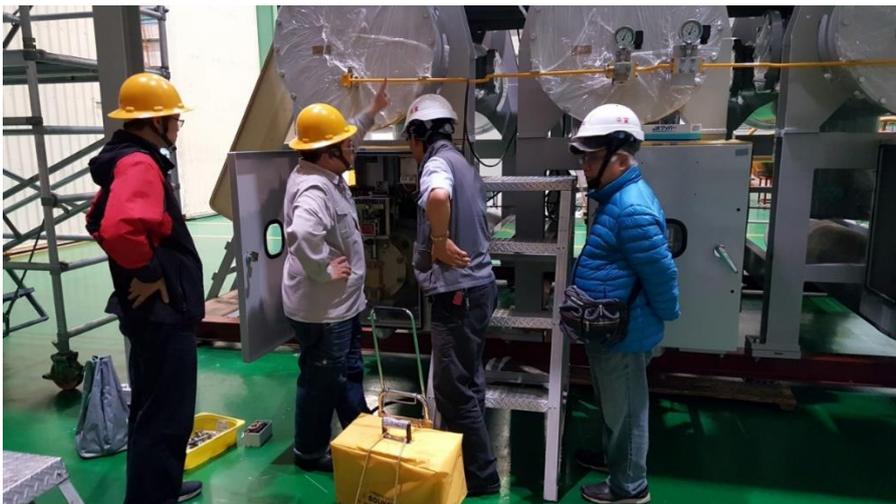
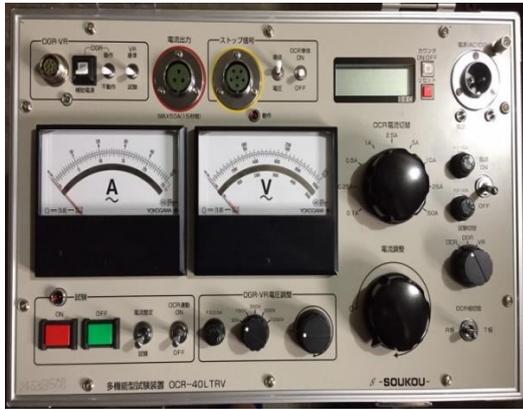
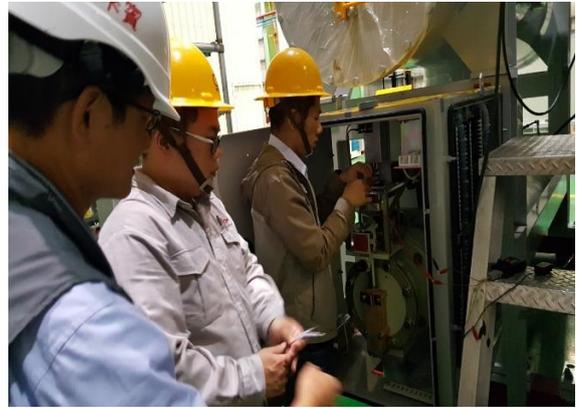
9.2. 5/7 測試定位調整及接線

5/7 測試重複 7 次復歸試驗過程

項目	次 第	1	2	3	4	5	6	7	部分數據超 過需再調整 下次再測
時間	≤ 18.3	18.86	18.19	18.72	18.33	18.52	18.37	17.68

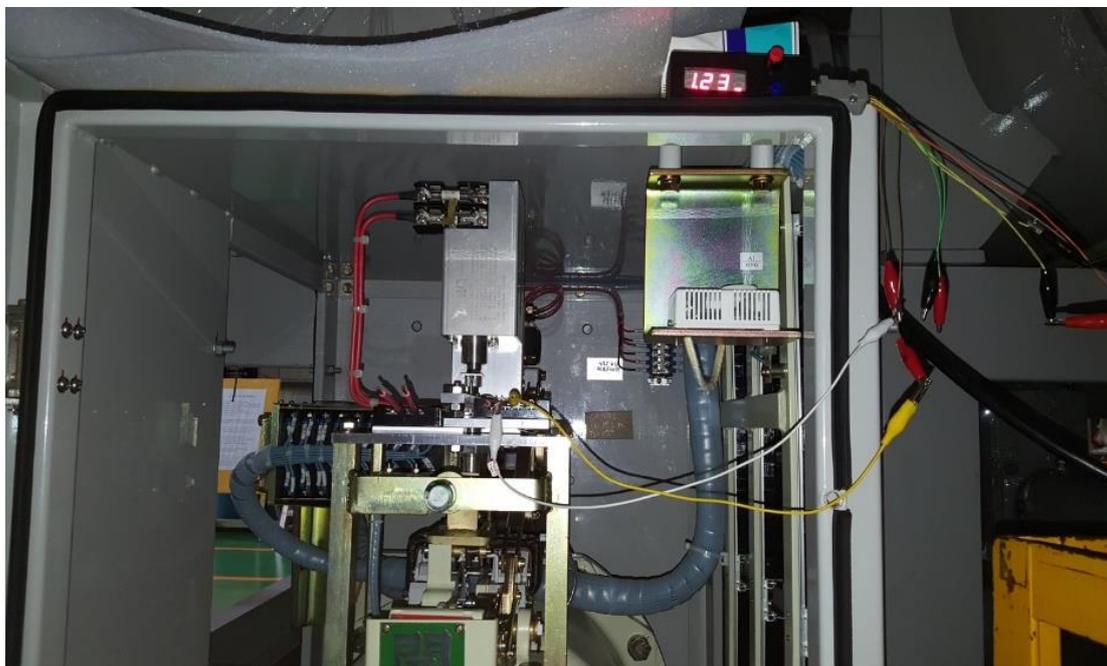
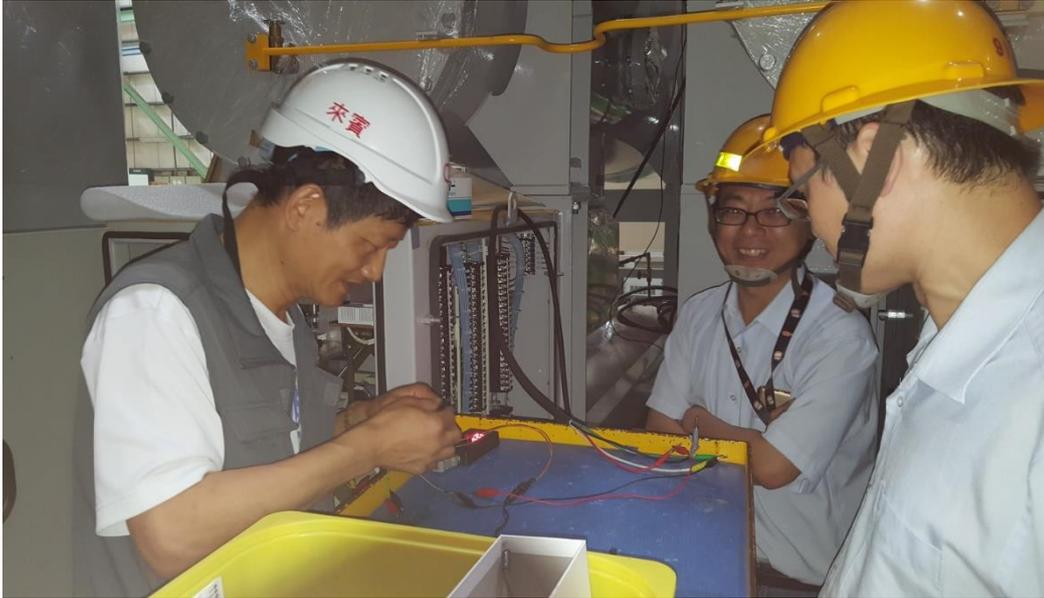
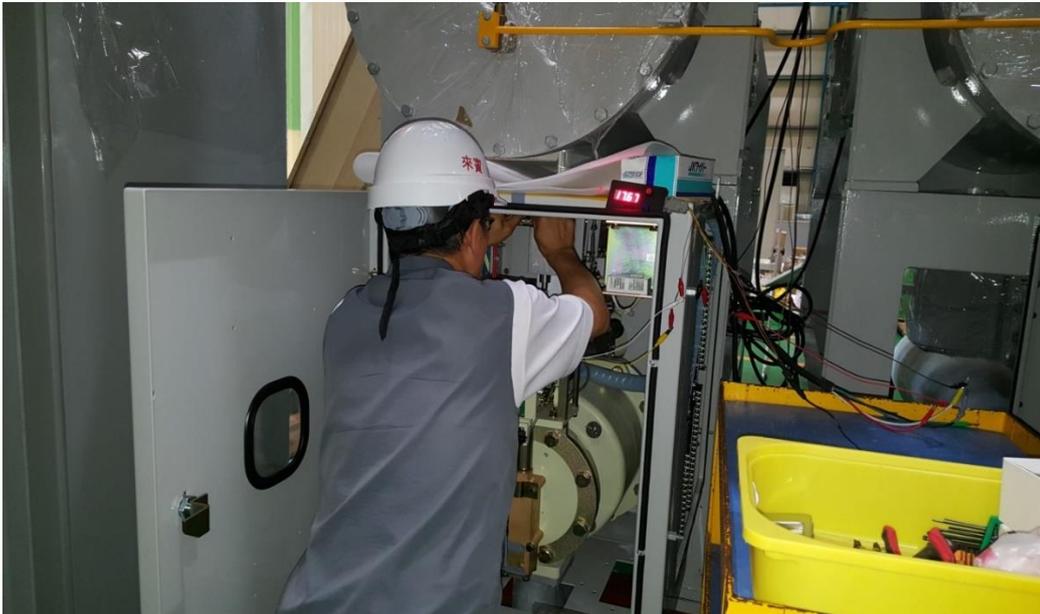
9.3 5/13 POCT 調整後再測試

5/13 5次測試過程

5/13 B區間 開啟時間特性試驗

測試結果:低於中興電工保證值:18.3 ms

項目	次第	1	2	3	4	5
	保證值					
POCT 裝於 CB B 區間完成 開啟之時間	$\leq 18.3\text{ms}$	16.56	17.89	17.05	17.67	17.33

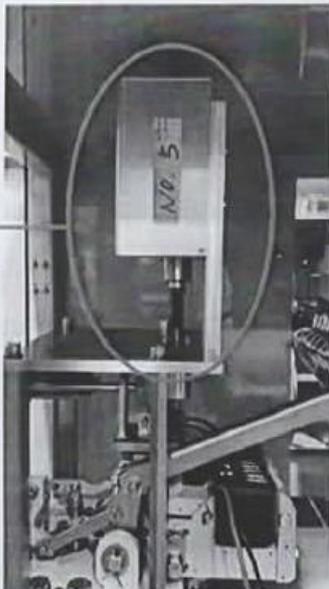
</div> <div style="display: flex; justify-content: space-around; margin-top: 5px;"> <p>圖一 正面</p> <p>圖二 側面</p> </div>
檢驗日期	108年4月30日~5月13日
結語	<p>龍門技術服務有限公司之高壓斷路器無障礙自由跳脫系統CBSS(POCT)設備安裝於本公司之345kV GIS 斷路器，斷路器動作無干涉。</p>

檢驗項目	高壓斷路器無障礙自由跳脫系統 CBSS(POCT)設備介面安裝確認
檢驗內容	<ol style="list-style-type: none"> 1.安裝於345kV GIS 斷路器時，介面無干涉。 2.安裝於345kV GIS 斷路器時，斷路器動作正常。
檢驗紀錄	<ol style="list-style-type: none"> 1.安裝介面確認：POCT 安裝位置如圖一、二所示 <ol style="list-style-type: none"> (1)當電氣指令下達閉合及開啟時，不影響斷路器之閉合及開啟動作。 (2)當手動操作緊急跳脫開關時，不影響斷路器之開啟動作。 2.POCT動作確認 <ol style="list-style-type: none"> (1)提供額定空氣操作壓力16.0 kgf/cm²-G (2)當POCT動作時，斷路器之開啟動作正常 <div style="display: flex; justify-content: space-around; align-items: center;">

<div style="text-align: center;"> <p>POCT 設備</p> </div>

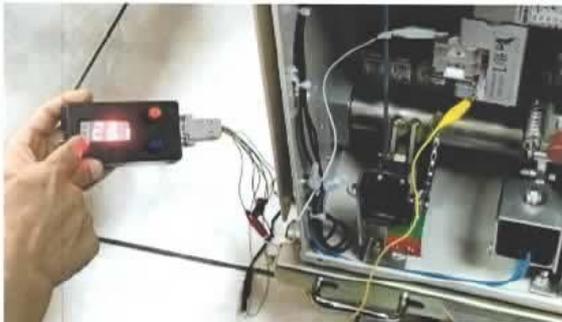
(5) 短路啟動

(1) 實際短路啟動時間量測結果如下

測驗順序	第 1 次	第 2 次	第 3 次	第 4 次	第 5 次
啟動時間 (ms)	13.57	22.76	22.90	23.81	23.42

(2) 依實驗結果顯示，本斷路連接裝置 完全符合 IEC 62271-100(2012) / CNS 15156-100 測試規範 之 短路啟動時間 < 3 cycles (即 $3 \times 16.7 = 50.1$ ms) 要求。

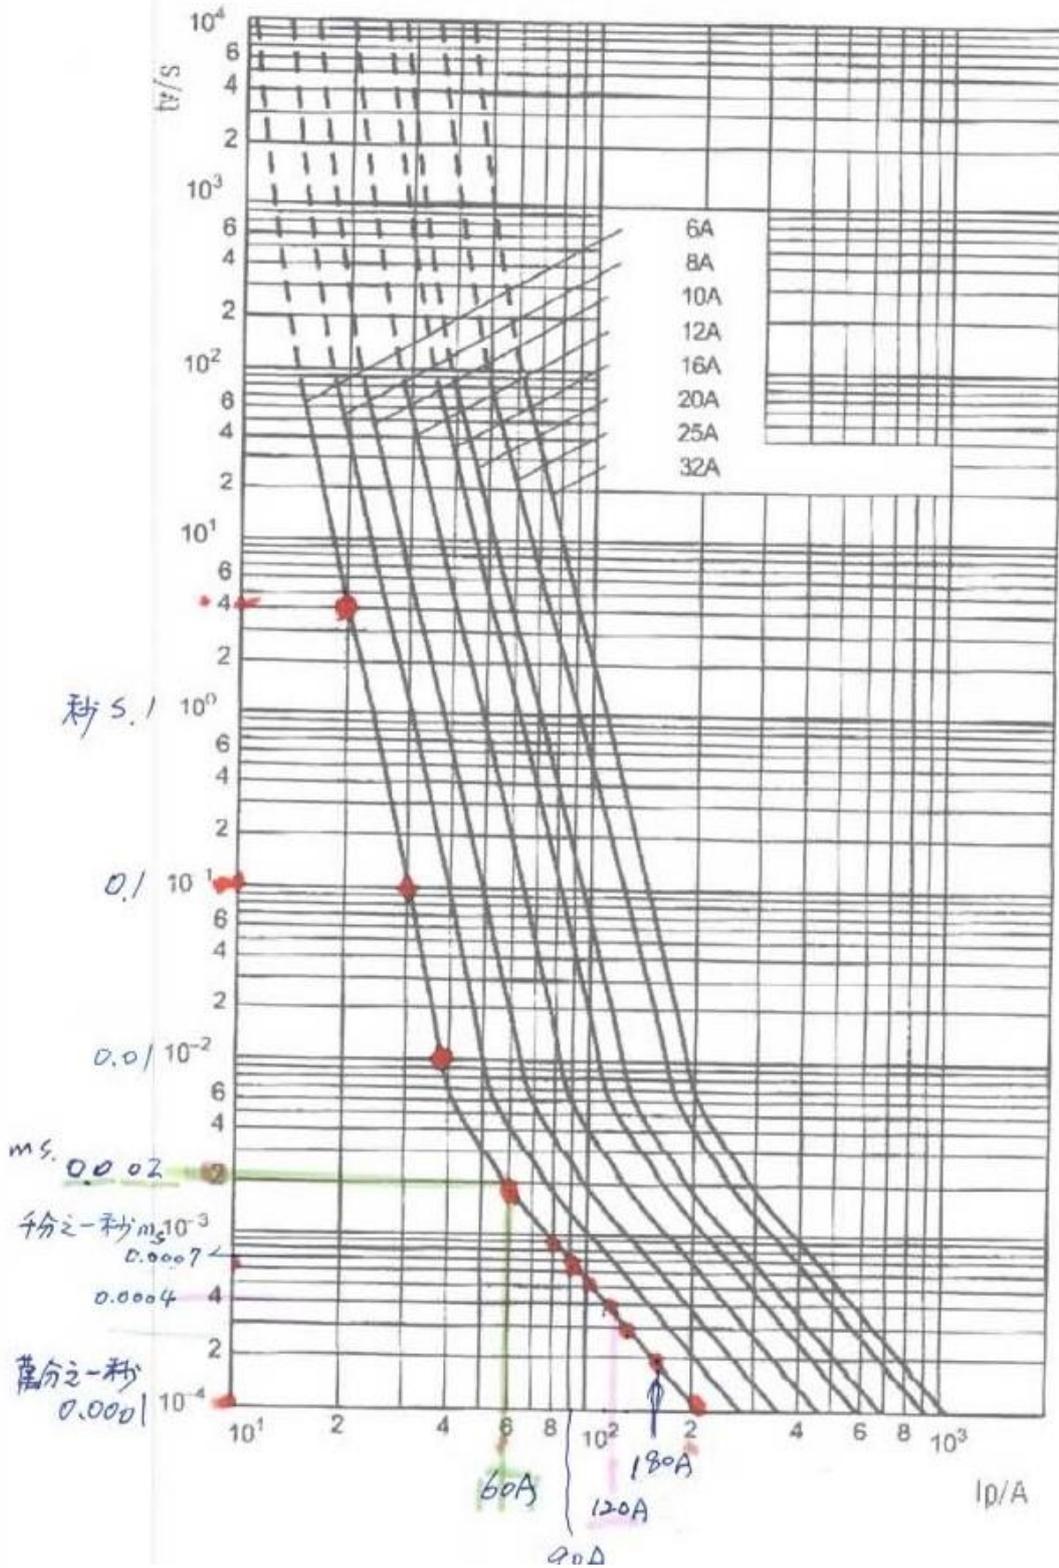
熔斷電流時間特性圖

CT-TP10SF06 (10x38, 特快速保險絲, 重量 7.7g)
